## Edificio propiedad de la EMVS en régimen de alquiler.

Calle Arregui y Aruej de número 89 al 107

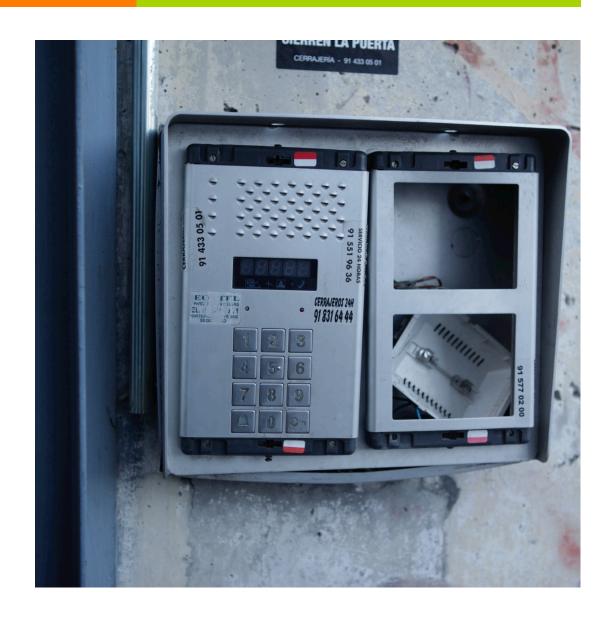
CERRADURAS Y TELEFONILLOS

Estado actual de los telefonillos. Además las cerraduras de las puertas de acceso a la finca, están todas deterioradas y no funcionan.

Las puertas están abiertas 24h al día.

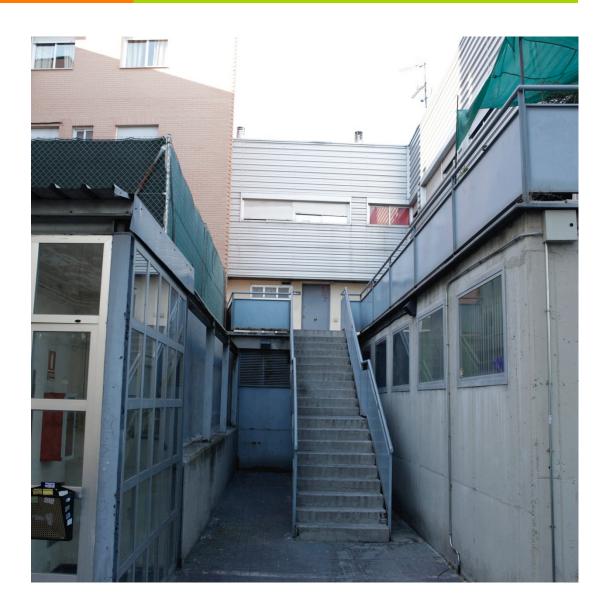
**ACCESIBILIDAD**

Para acceder a los 5 dúplex hay que salvar más de 25 escalones.

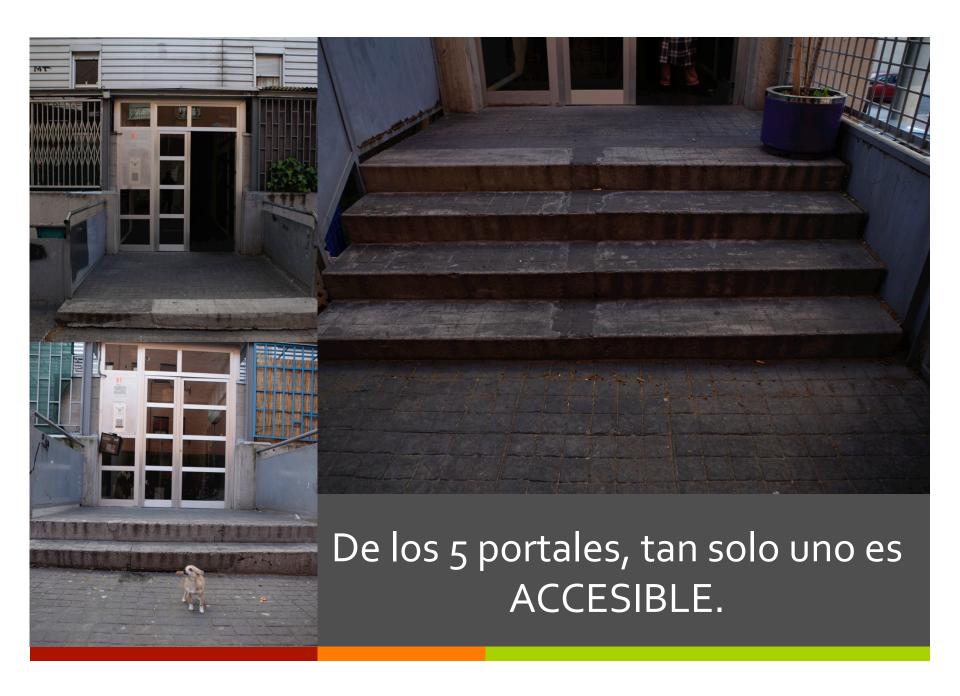
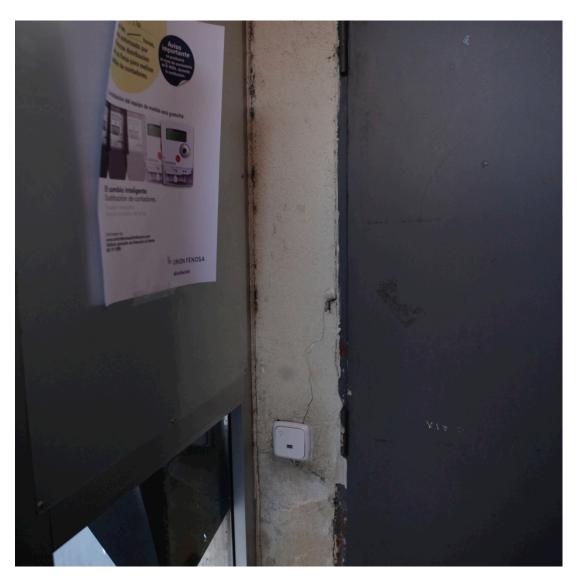
Cuando el llueve el agua entra en los portales, chorreando desde el techo y pasa por encima de las llaves de la luz.

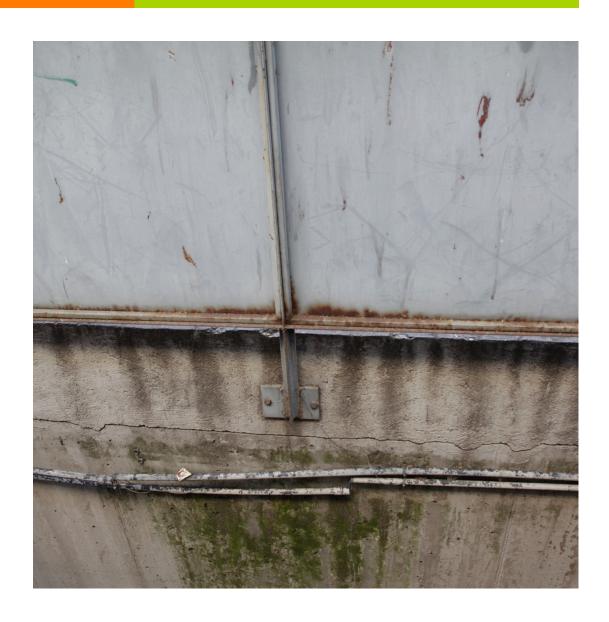
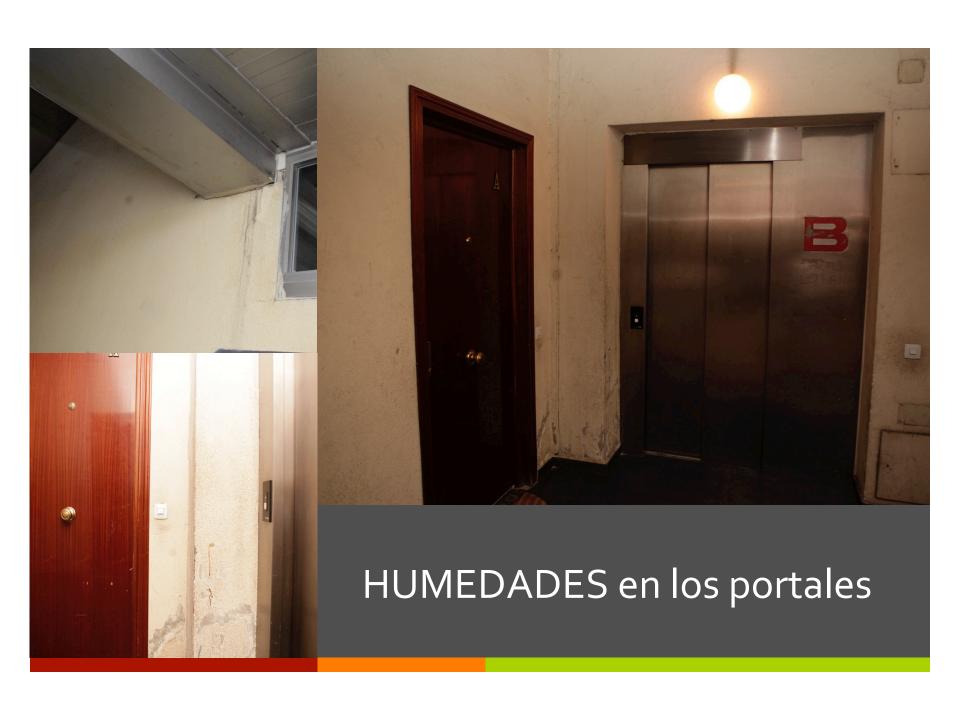
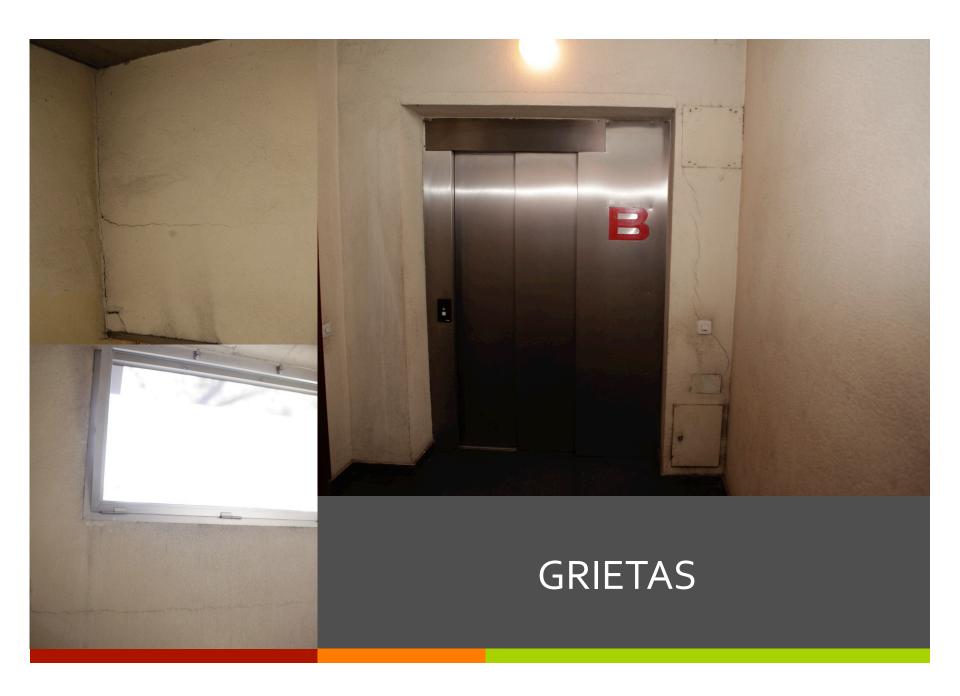
**PELIGRO**

Otros cables accesibles y al aire en las zonas comunes de la comunidad.

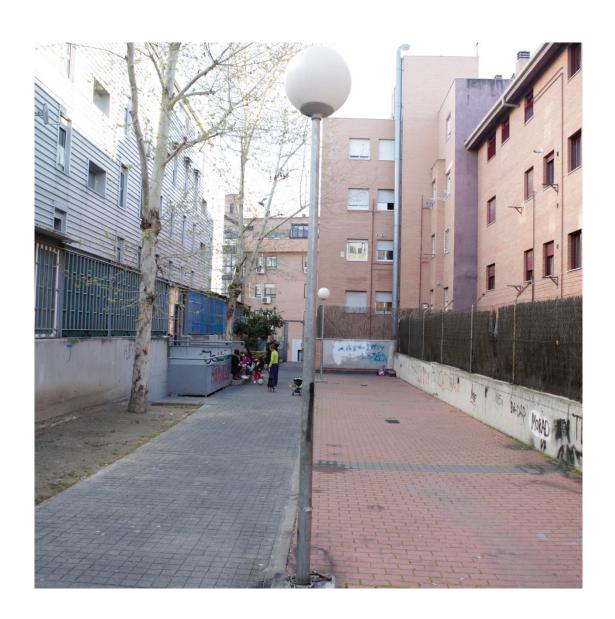
**ALUMBRADO**

Las bombillas de las farolas funcionan tan solo cuando los vecinos con ayuda de una escalera, las cambiamos.

Los pies de las farolas son peligrosos para estar en un lugar de paso y juegos de niños.

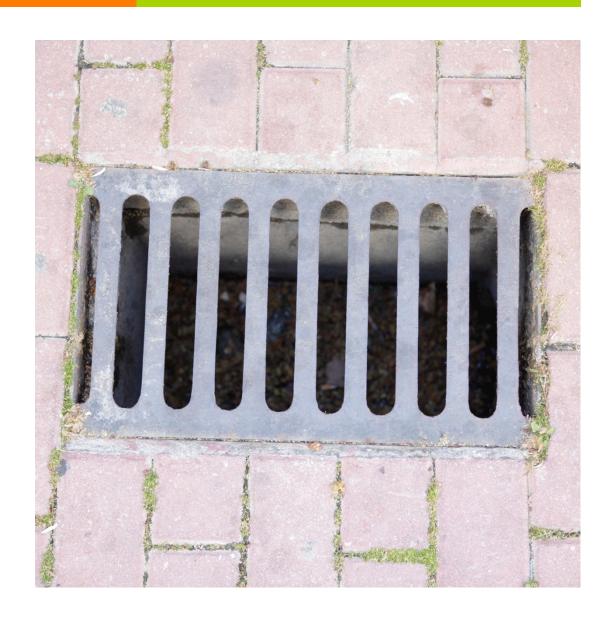
**ALCANTARILLAS**

Cuando llueve, por las alcantarillas rebosa el agua y hay mal olor.

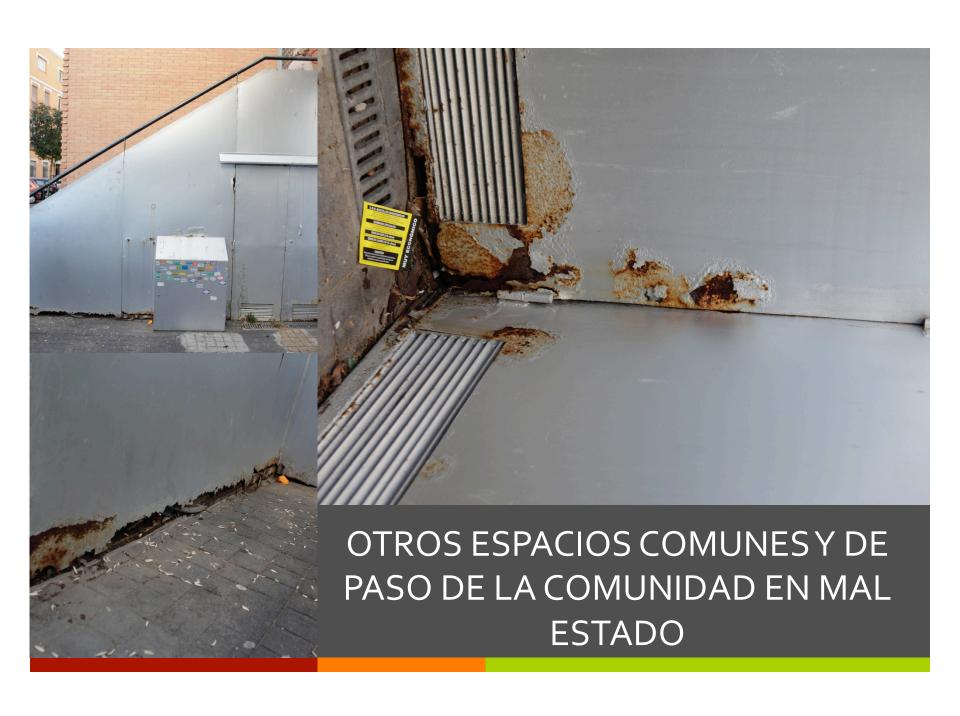
RINCÓN DETERIORADO
